1. - LE CARGO BRITANNIQUE SWANSEA-VALE

1.1 - NAVIGATION EN CONVOI DANS LA BRUME

1.2 - PLONGEE SUR LE SWANSEA-VALE

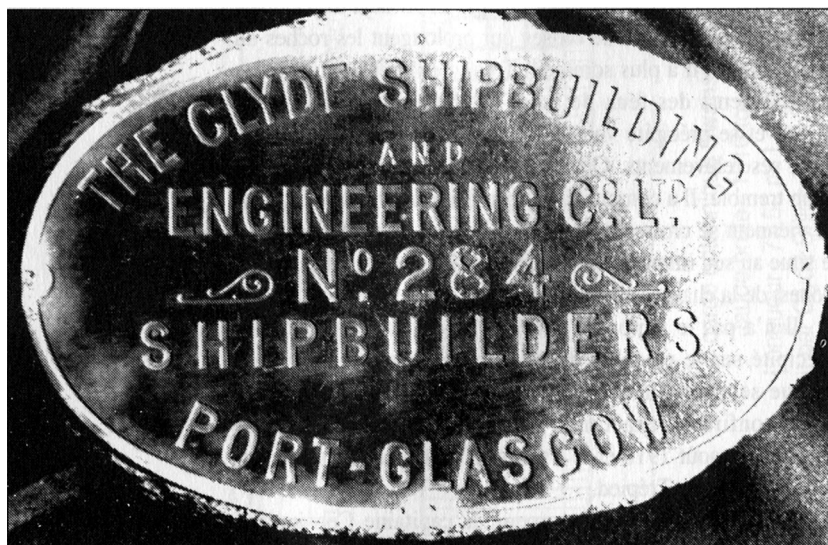
La plaque de construction du Swansea-Vale.
